# 반도체 정전기 대책과 피해 사례

이수 테크노

# 부도체(반도체) 취급공정 정전기 대책

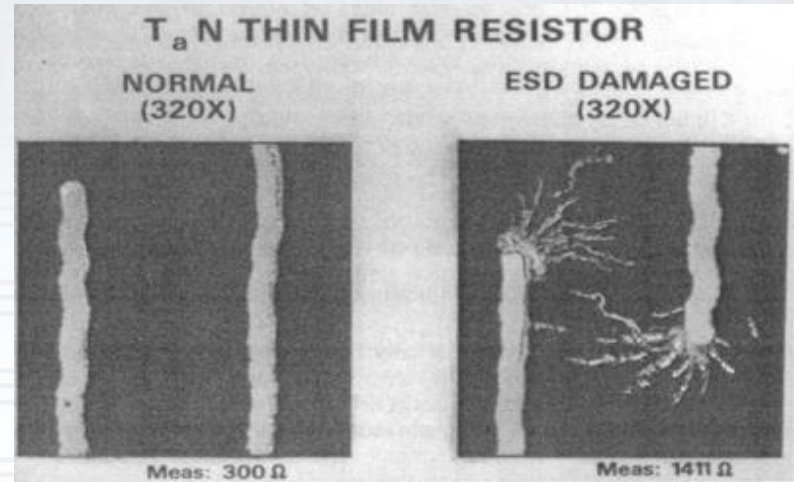
# CHIP Circuit Defect ex 1

## 금속 박막 저항 ESD 문제

이 사례는 금속박막저항의 생산라인에서 불량률이 20%에서 80%까지 올라간 경우입니다. 생산라인의 각 공정을 정밀 검사한 결과 MSM(Mass Soldering Machine)공정 이전까지 이상이 없었습니다. 세척작업은 솔벤트 Bath에서 아홉개의 나일론 브러쉬로 세척하는데 솔벤트 용액이 1000 GΩ의 절연유이기 때문에 나일론 브러쉬가 세척하는 동안 저항소자를 6000V까지 대전시켜 MSM장치의 몸체 금속면에 정전기 방전이 발생되고 있었습니다. 그림2에서 좌측이 정상적인 300 Ω의 저항소자이고, 오른쪽이 정전기 문제가 발생한 저항소자이며, **1411 Ω**으로 정상보다 3배 이상의 저항치가 나타난 것입니다.

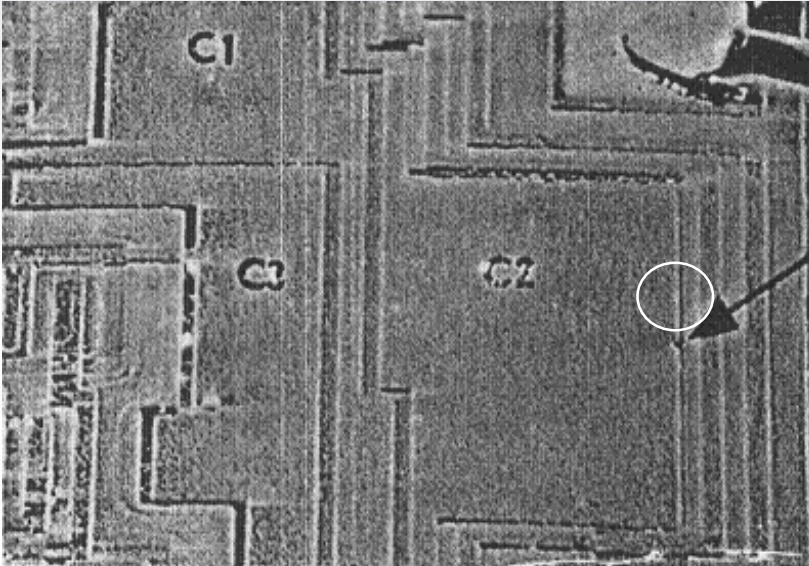
Chip 회로

Reflow Machine 후 ESD에 의한 소자 번트

A'ssy 공정에서 REFLOW 공정후 이송시 마찰 대전과 열, 기구물에 의한 유도 대전으로 Test 후 공정, Packing공정에서 발생되어 고객사로 유출된 경우 반도체 메이커와 SET 메이커 간의 책임소재가 불분명함으로 분쟁의 소지 발생.

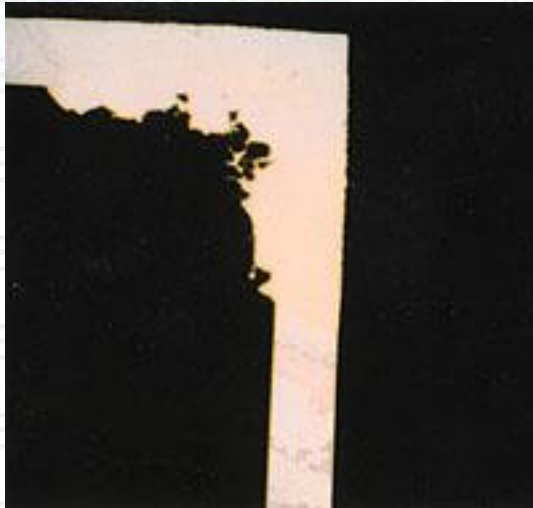
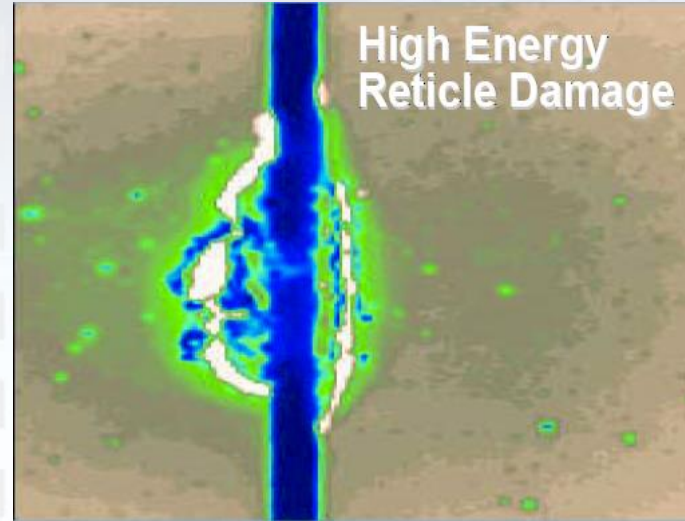
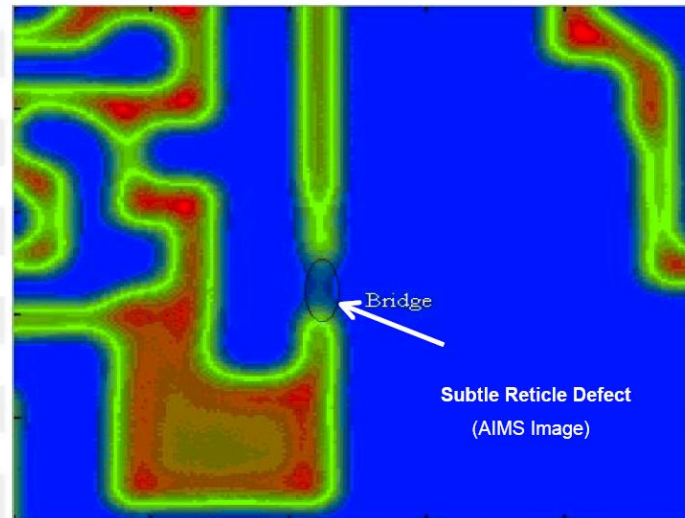
# CHIP Circuit Defect ex 3

*A damaged chrome feature whose edges and corners have been badly vaporized by ESD.*

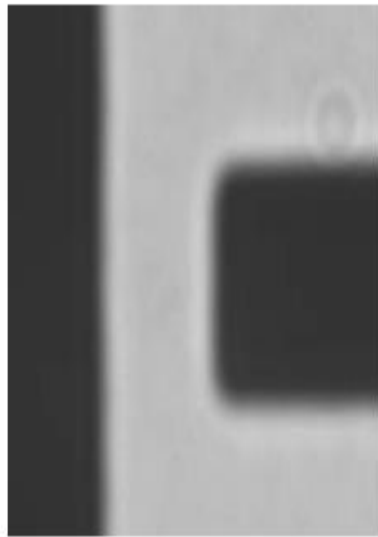
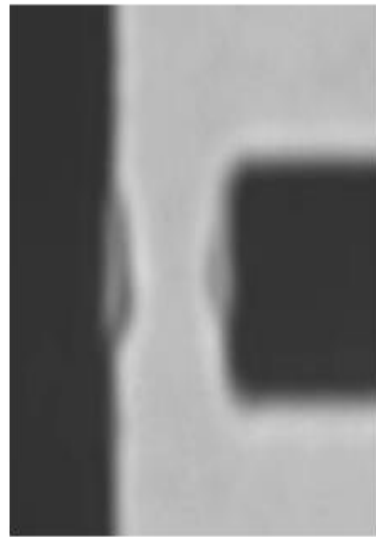
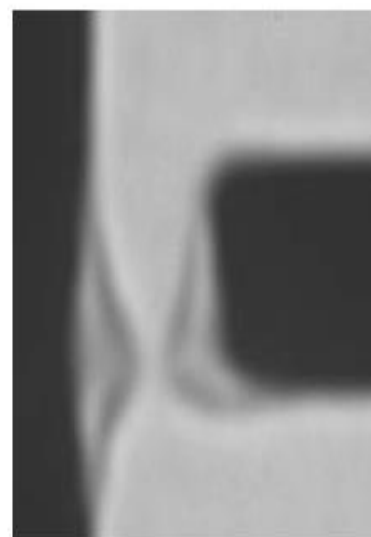
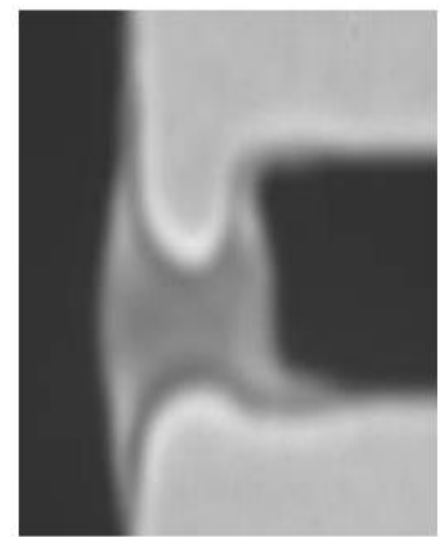
# CHIP Circuit Defect ex 4

Increasing number of induced ESD events >>>>

작은 ESD에 의한 Reticle 파손
